Stettlen (BE)

Feuer im Dach

Am Donnerstag, 18. Juli 2019, bricht am späteren Nachmittag auf dem Dach des Bernaparks in Stettlen ein Feuer aus. Ein herausfordernder und vor allem personalintensiver Einsatz für die Feuerwehr Stettlen beginnt. Dank der Unterstützung von Nachbarfeuerwehren und der Berufsfeuerwehr Bern kann der Brand erfolgreich bekämpft werden. Schlussendlich stehen rund 150 AdF aus acht Feuerwehren im Einsatz.

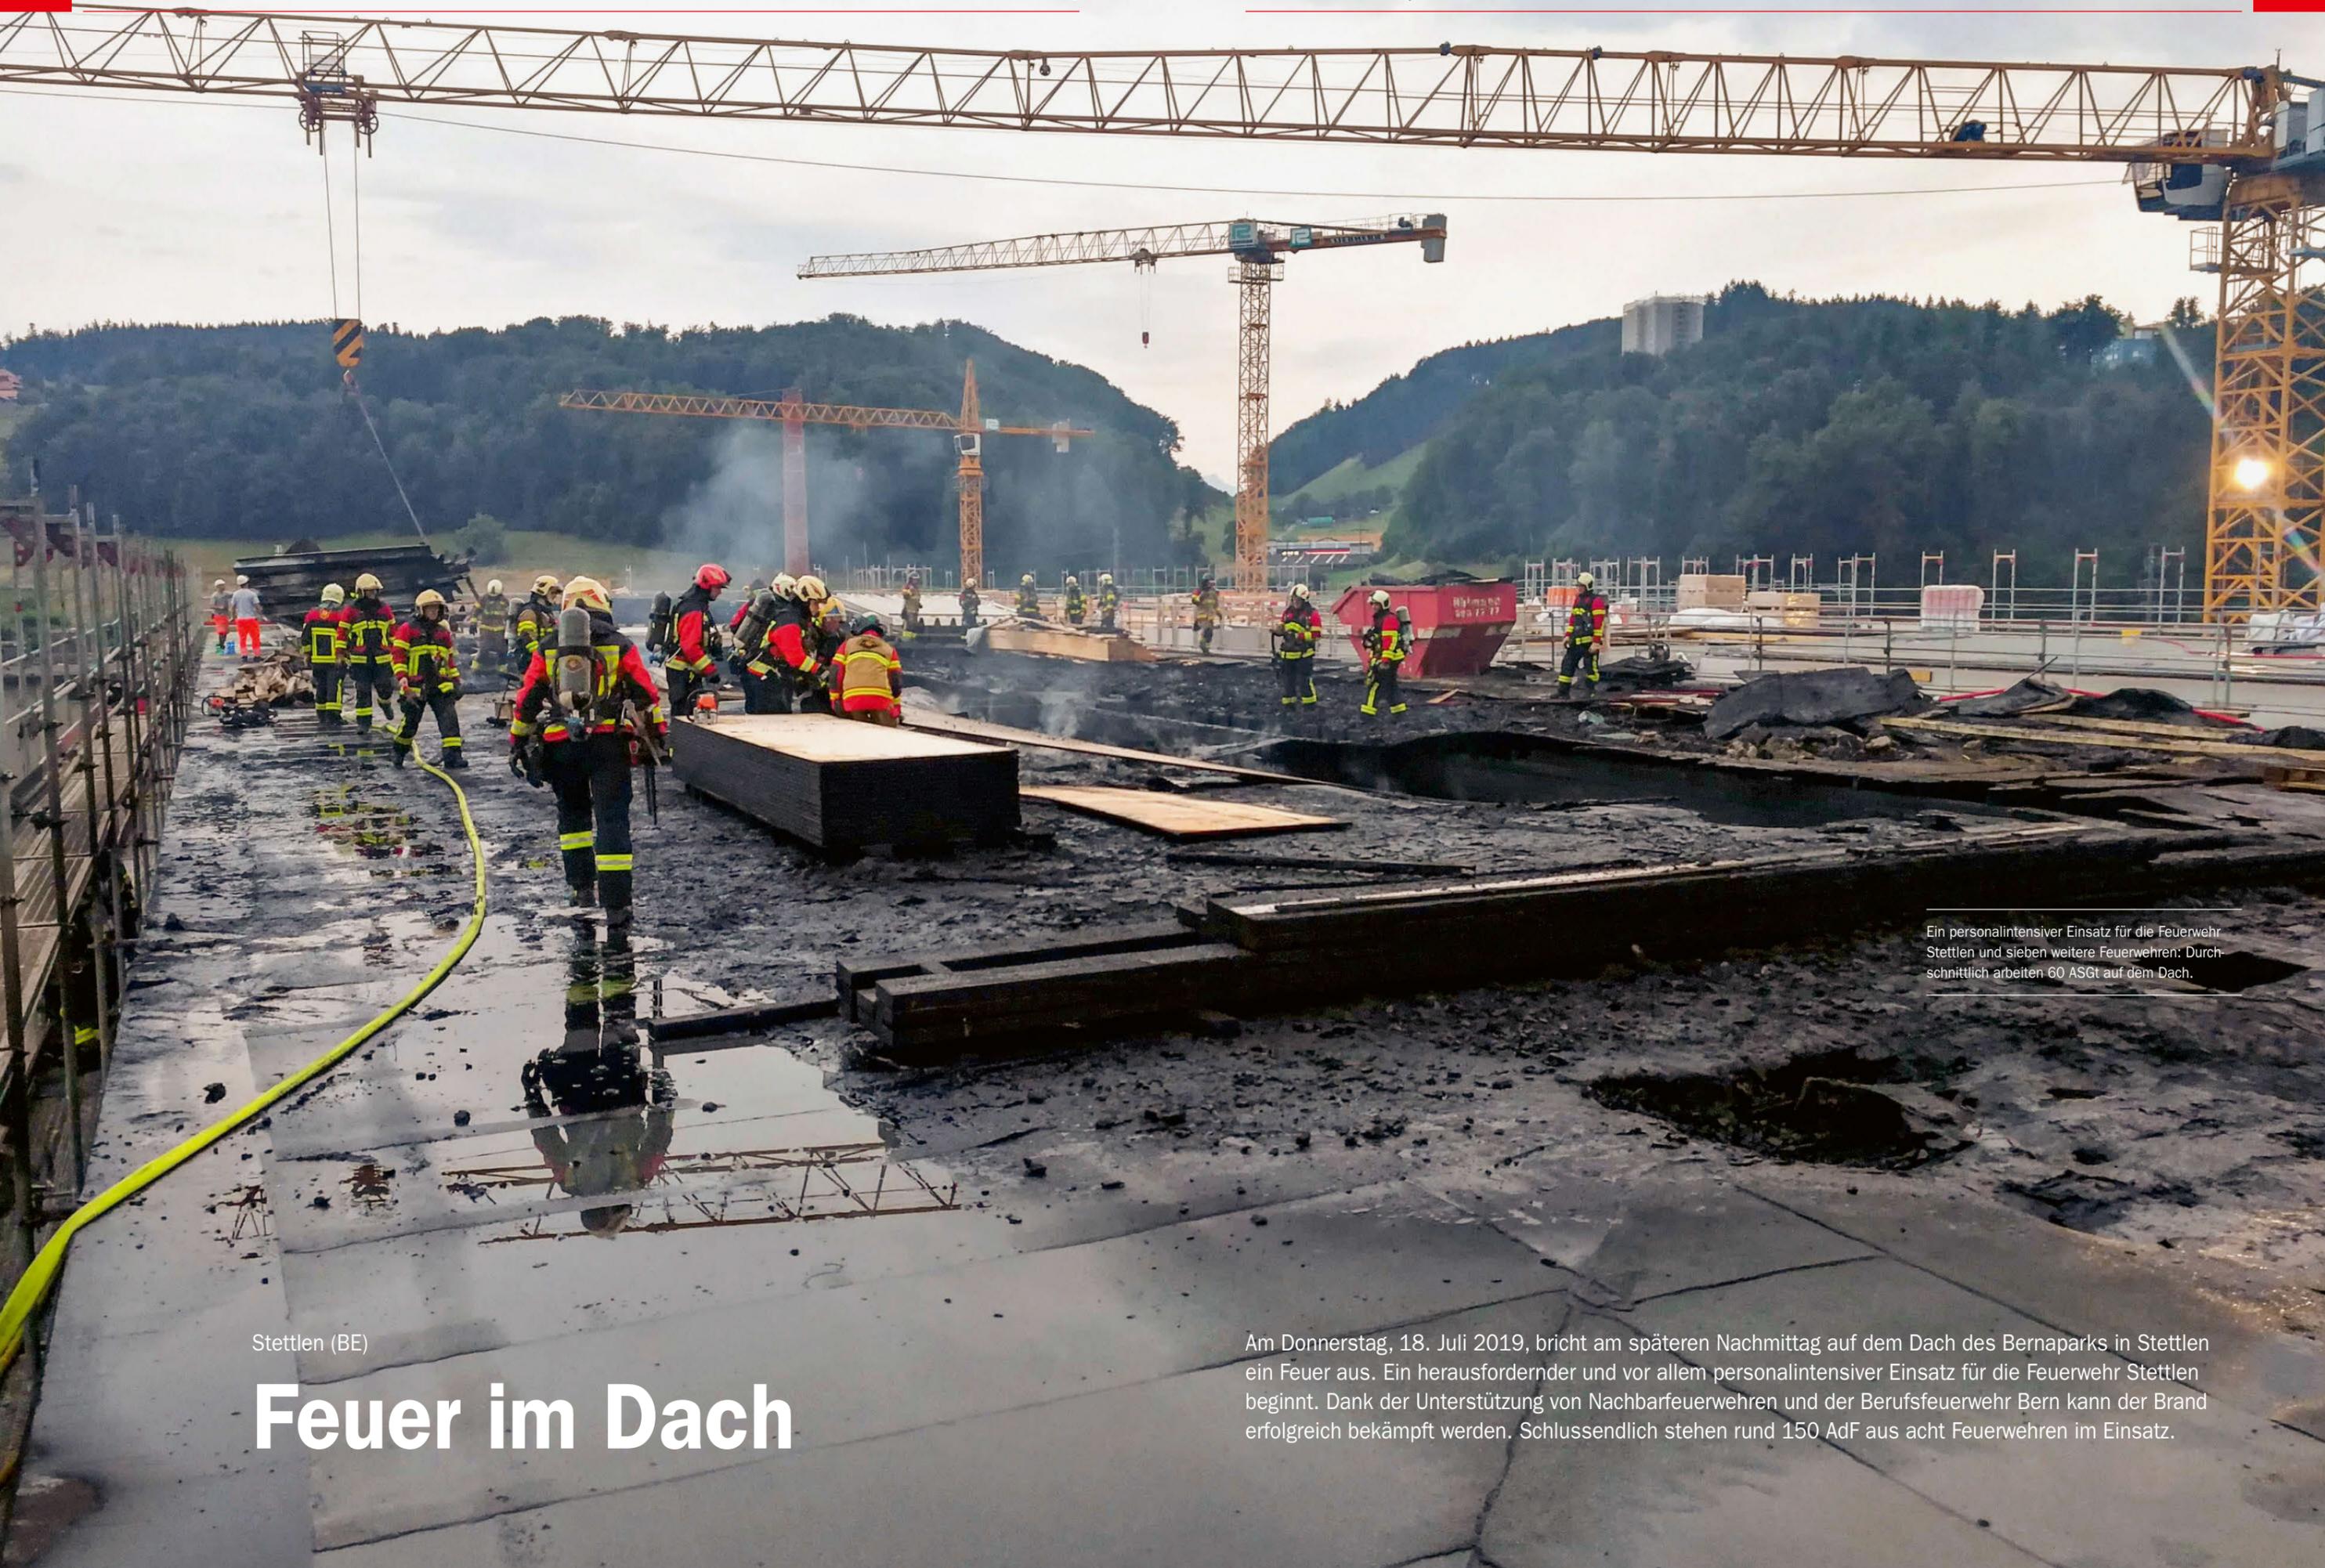
Ein personalintensiver Einsatz für die Feuerwehr Stettlen und sieben weitere Feuerwehren: Durchschnittlich arbeiten 60 ASGT auf dem Dach.

auf dem Dach Löscharbeiten ausführen, bereits nach kurzer Zeit an ihre körperlichen Grenzen. Durchschnittlich sind 60 ASGt auf dem Dach mit Löschen und Schneisen schneiden beschäftigt, was zeigt, wie personalintensiv sich dieser Einsatz gestaltet. Ein AdF erleidet einen Schwächeanfall, kann jedoch nach der Betreuung durch die Sanitätspolizei später wieder in den Einsatz. «Bei den ASGt mussten wir deshalb rasch zusätzliche Leute aufbieten. Die Feuerwehr Ittigen war gerade auf der Rückfahrt von einem BMA und funkte uns an, ob wir Unterstützung benötigten. Wir sagten: Ja, gerne! Zusätzlich unterstützte uns die Feuerwehr Ittigen mit weiteren ASGt und Fahrzeugen.»

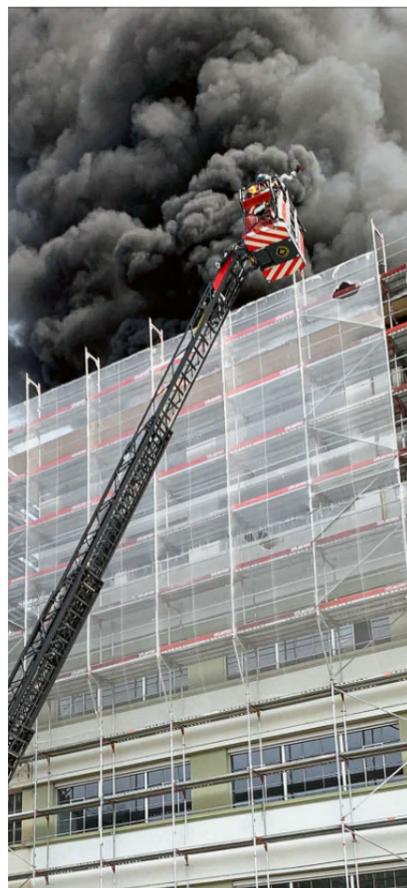
Der schwarze Rauch ist weitherum sichtbar.

erst sah ich von Weitem eine dünne, schwarze Rauchwolke in den Himmel steigen und dachte mir noch, dass wir nach einer Stunde wieder zu Hause seien. Erst als ich dann auf der Umfahrungsstrasse dem Objekt entgegenfuhr, erschrak ich ab der riesigen schwarzen Rauchwolke, die senkrecht in den Himmel stieg.» Als die Einsatzkräfte dann vor dem Gebäude stehen, das ungefähr 20 bis 25m hoch ist, und zum Dach hochschauen, ist nicht genau zu erkennen, was sich entzündet hat. Erst durch die Rückmeldungen der AdBF auf der ADL war klar, dass sich der Bitumen, der zu diesem Zeitpunkt verbaut wurde, entzündet hatte. «In der Chaosphase gingen wir davon aus, dass der Brand auf der Dachkonstruktion verläuft. Jedoch wurden wir eines Besseren belehrt, als wir sahen, dass sich das Feuer bereits in der Holzkonstruktion seinen Weg bahnte.» Der herrschende Westwind beschleunigte den Brandverlauf in nordöstlicher Richtung durch die Balkenlage und trug so zur Ausbreitung bei. «Wir hatten grosses Glück, dass es keine Durchzündung gab», sagt Moser.

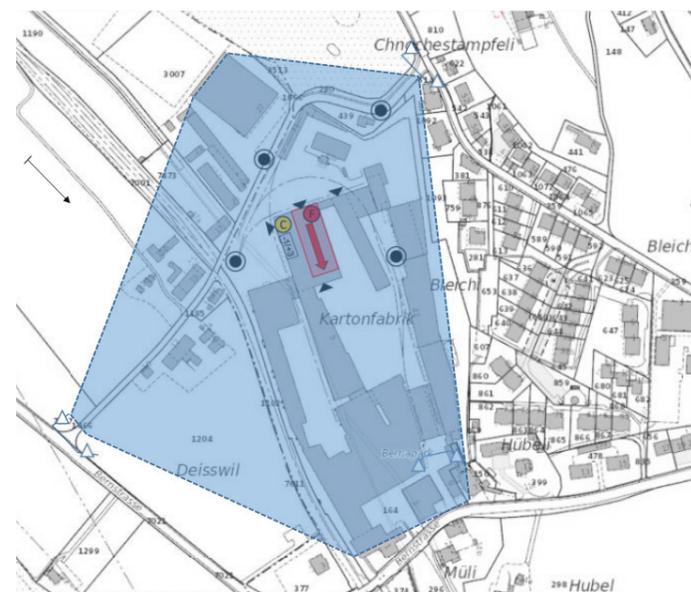
Blick auf die Schadenplatzorganisation: Aufgrund der Brandausdehnung müssen die Einsatzkräfte gross denken. Das bedeutet auch, dass das Fahrzeugmanagement beziehungsweise die Zufahrtswege und die Rettungsachse im Auge behalten werden mussten.

Kurze Zeit später wird die Feuerwehr Ostermundigen mit dem TLF und der ADL nachaufgeboden. Die ADL wird so platziert, dass sie vom Innenhof her die Brandbekämpfung von oben her unterstützen kann. «Aufgrund der Brandausdehnung mussten wir schnell gross denken!», erklärt Roland Moser die Nachalarmierungen der verschiedenen Feuerwehren. «Das hiess auch, dass das Fahrzeugmanagement beziehungsweise die Zufahrtswege und die Rettungsachse im Auge behalten werden mussten.»

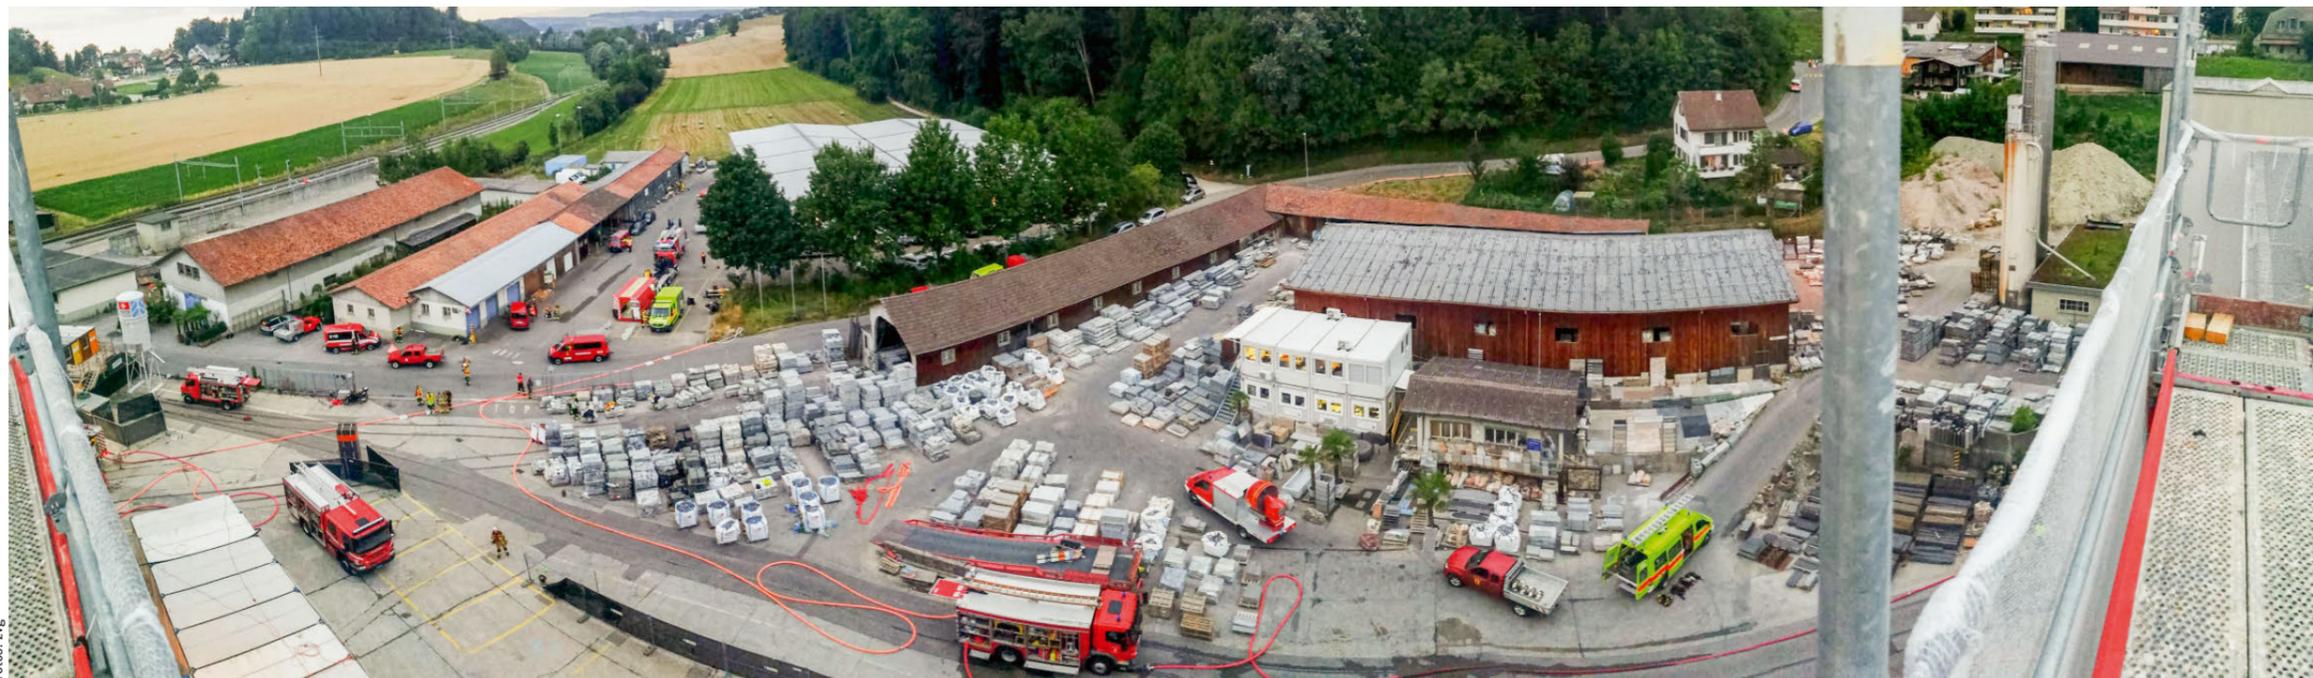
«In der Chaosphase gingen wir davon aus, dass der Brand auf der Dachkonstruktion verläuft. Jedoch wurden wir eines Besseren belehrt, als wir sahen, dass sich das Feuer bereits in der Holzkonstruktion seinen Weg bahnte», sagt Vizekommandant Roland Moser.

Die Einsatzkräfte werden Herr der Lage, als sie mit Motorsägen unterstützend mehrere Schneisen aus dem Dach schneiden und so ein Ausbreiten des Feuers verhindern können.

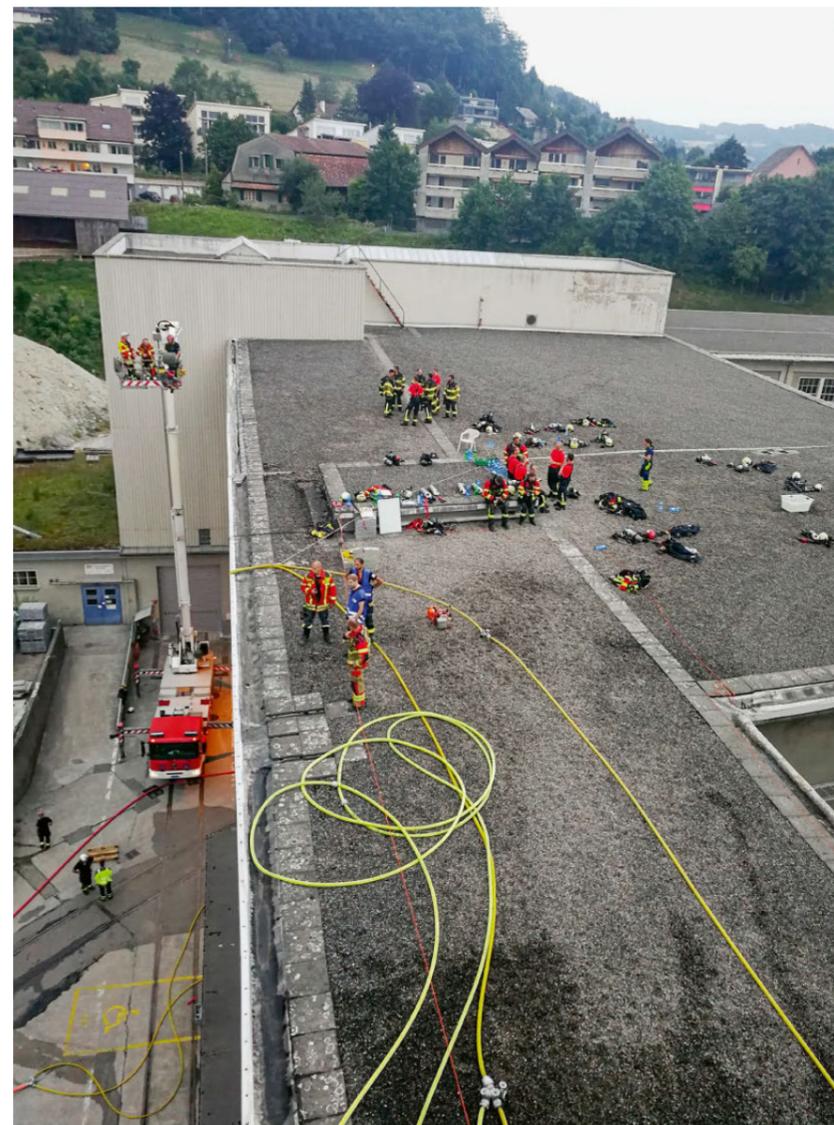
Der Hubretter der Feuerwehr AMG wird primär als möglicher Patiententransport und sekundär als «Transportlift für AdF» eingesetzt. Er befördert ASGt und Material aufs Dach und wieder hinunter. So kann der kräftezehrende Anmarschweg der ASGt vermieden werden.

mendingen-Muri-Gümligen) wird mit weiteren ASGt, dem Hubretter und weiteren Fahrzeugen zur Unterstützung aufgeboden. Der Hubretter der Feuerwehr AMG wird primär als möglicher Patiententransport und sekundär als «Transportlift für AdF» eingesetzt. Er befördert sodann ASGt und Material jeweils aufs Dach und wieder hinunter. So kann der kräftezehrende Anmarschweg der ASGt vermieden werden.
